# 女川湾における津波による 藻場の被害状況

(財) 環日本海環境協力センター  
 東京大学 大気海洋研究所  
 東北マリンサイエンス拠点形成事業(東北大学)

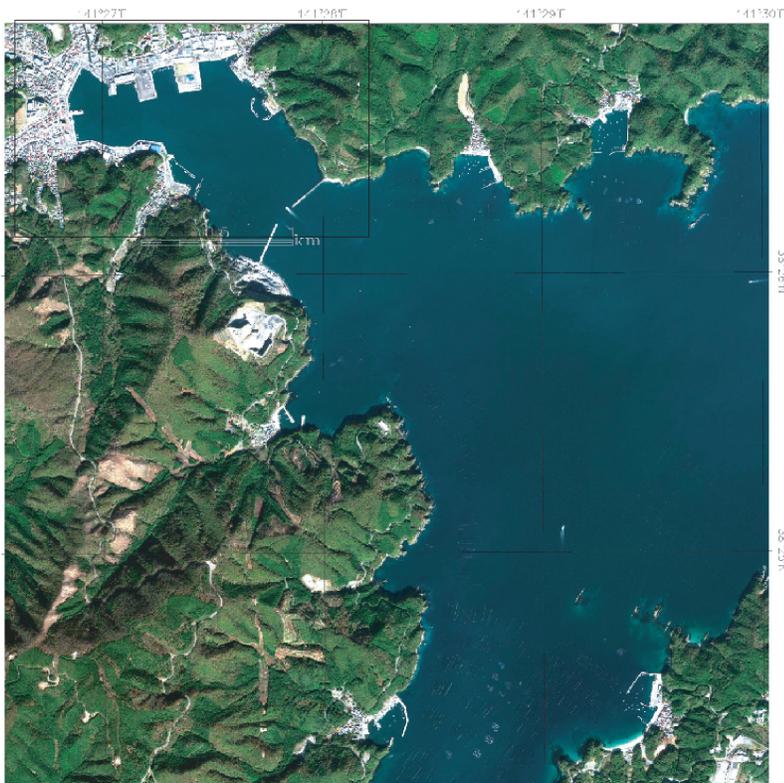
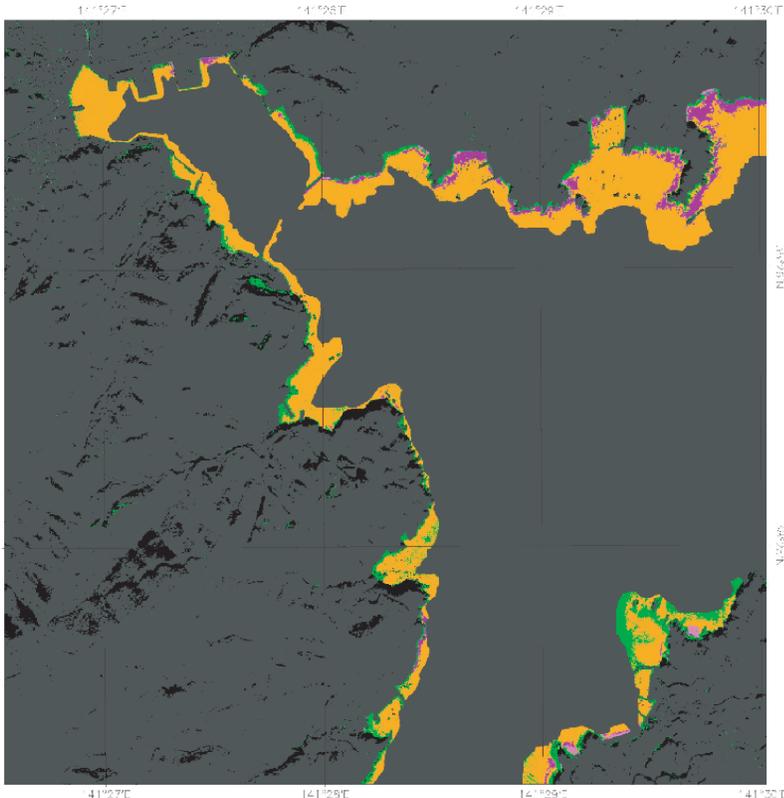
震災前2009年11月4日

女川湾における震災前の2009年11月4日の画像において、湾北岸において磯焼けと思われる岩礁が確認されました。震災後の2011年6月4日の画像では、特に湾奥部において藻場の判別が困難な状況でしたが、震災前の画像において磯焼けが疑われた場所において、海藻の繁茂がみとめられました。女川湾の底質がそのほとんどが岩礁であることから、志津川湾や松島湾において確認されているようなアマモ場の消失も認められず、津波による藻場への影響は比較的小さかったと推測されます。
