万石浦における津波による 藻場と干潟の被害状況

(財) 環日本海環境協力センター
東京大学 大気海洋研究所

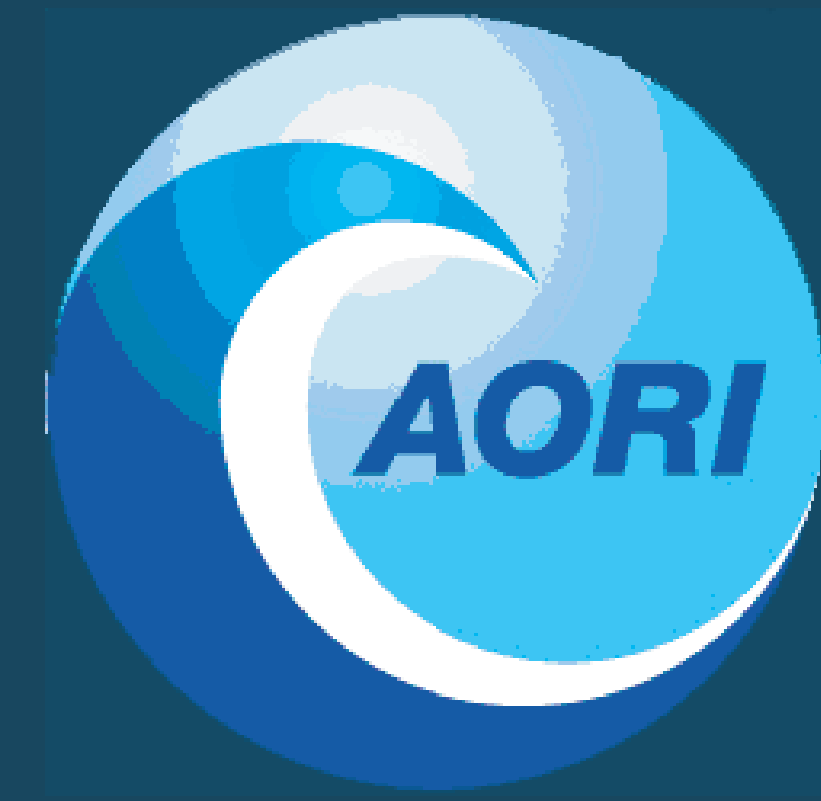
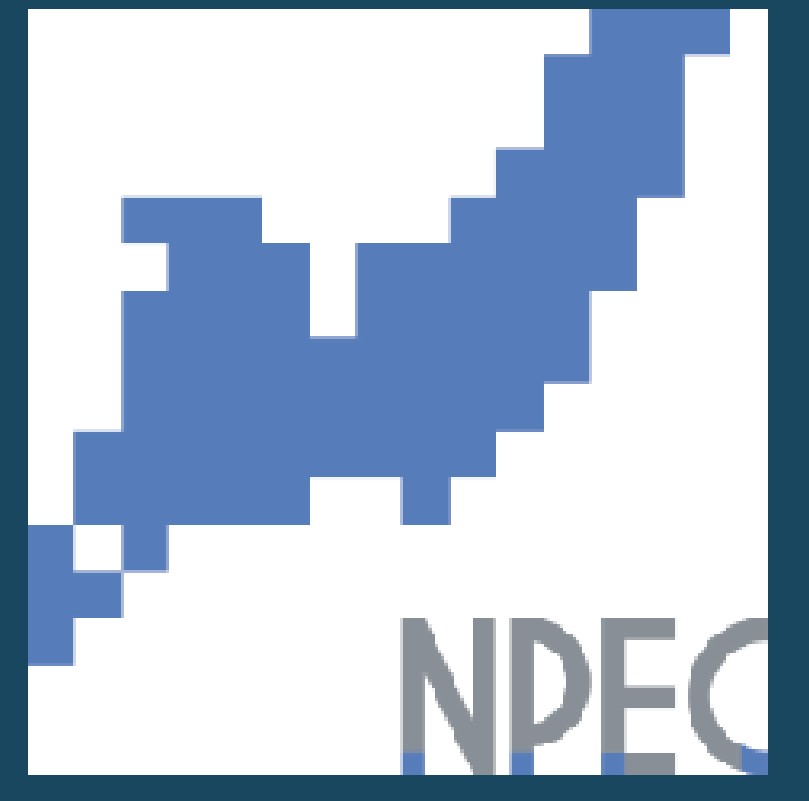
万石浦は、湾口幅0.46 km、面積7.4 km²、湾内最大水深3.9 mの閉鎖性内湾であり、日本の重要湿地に選定されています。また、カキやノリの養殖が盛んで、特にカキ養殖の種苗は全国に供給されています。

2011年3月11日に起きた東日本大震災と津波によって、万石浦の藻場や干潟がどのように変化したかを明らかにするために、震災前後の人工衛星画像を解析しました。

万石浦における震災前の2009年6月25日の画像では、藻場と干潟の面積がそれぞれ369 haおよび55 haと推定されました。一方、震災後の2011年5月25日の画像では、藻場と干潟がそれぞれ224 haおよび0 haになりました。藻場では145 haの減少が確認され、干潟は全く見られなくなりました。地震による地盤沈下によって地面が0.8 m程下がったことが、浅海に広がっていた干潟消失の要因と考えられます。
