松島湾における津波による 藻場の被害状況

(財) 環日本海環境協力センター
東京大学 大気海洋研究所

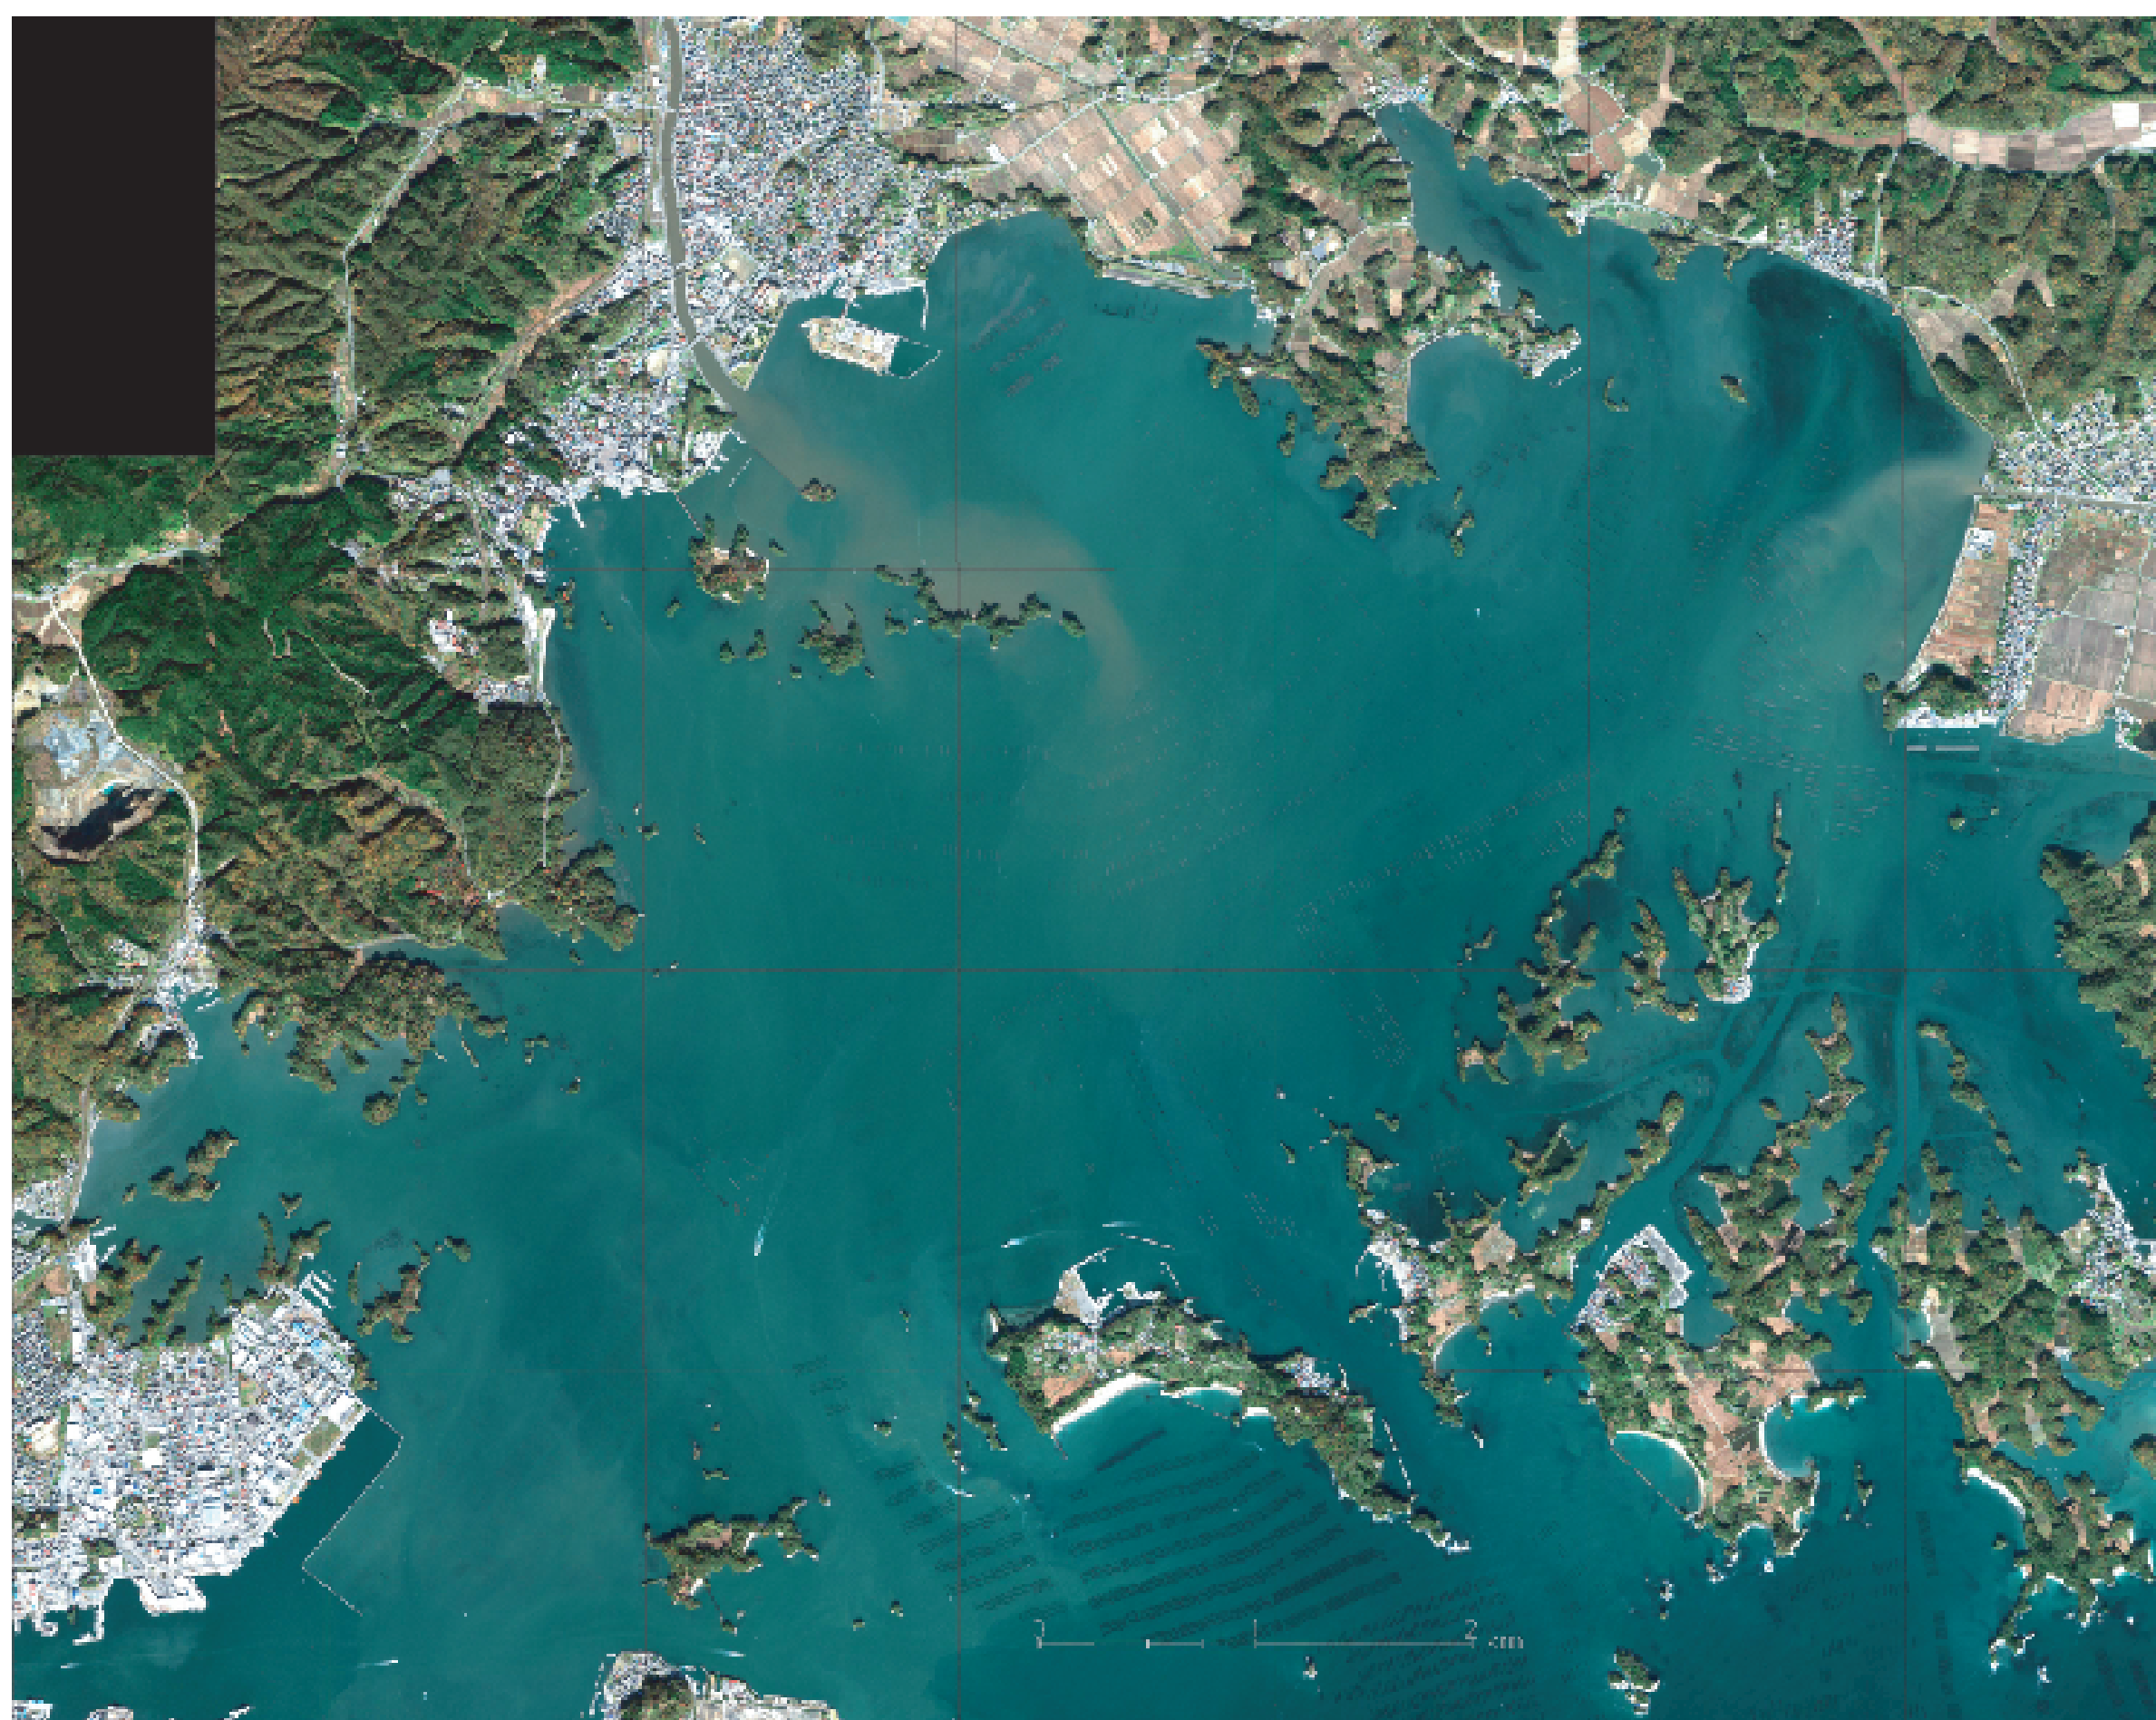
震災前2009年11月12日

松島湾における震災前の2009年11月12日の画像では、藻場面積が363 haと推定されました。一方、震災後の2011年5月25日の画像では、藻場面積が99 haとなり、津波によって264 haの藻場が消失したと考えられます。特に、東松島地先、野々島や寒風沢島北部および松島シーサイドパーク前におけるアマモ場への被害が大きかったことが明らかになりました。一方、湾外の岩礁帯に分布するガラモ場（主にアカモク）への被害は小さかったと考えられます。

震災前には、カキやノリの養殖筏3,248台が見られましたが、震災後には163台まで減少しました。松島湾における水産業の基盤施設である養殖筏に甚大な被害が生じたことが明らかになりました。藻場の回復や養殖施設の再建が求められます。
