志津川湾における養殖漁場 — 震災前後の比較 —

(財) 環日本海環境協力センター
東京大学 大気海洋研究所

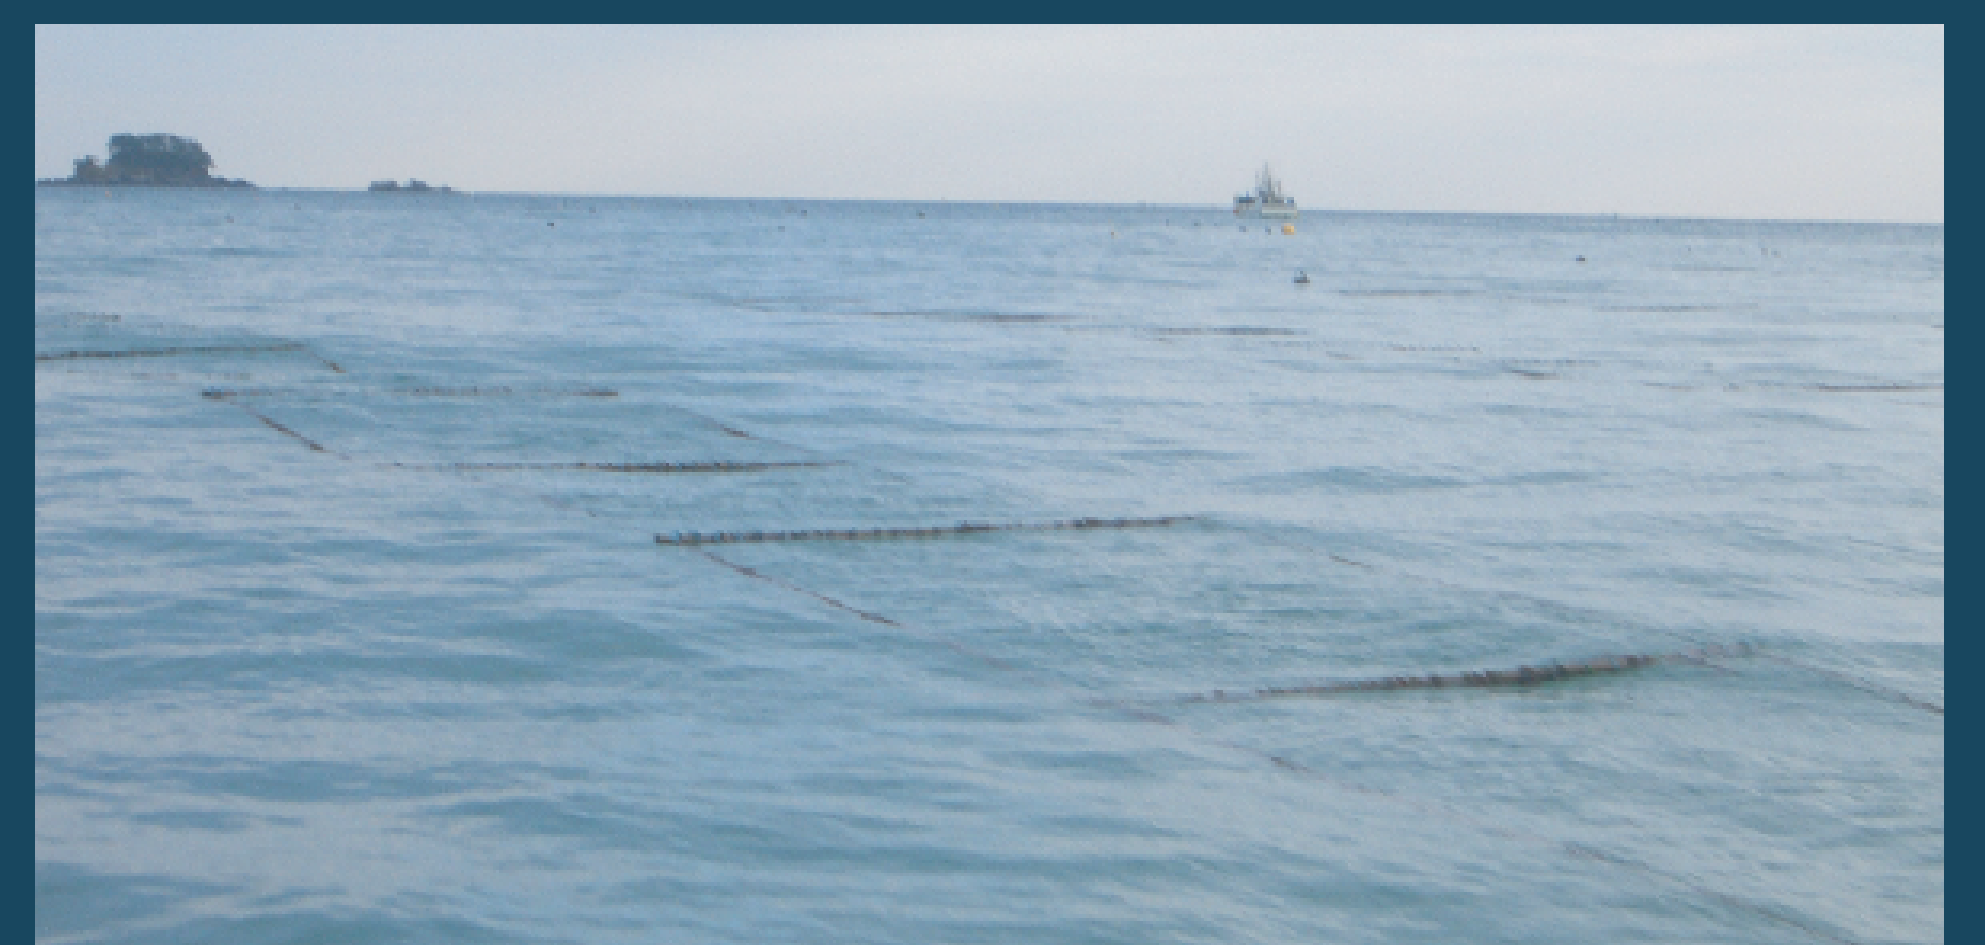
ワカメ養殖筏 (2012年10月25日撮影)

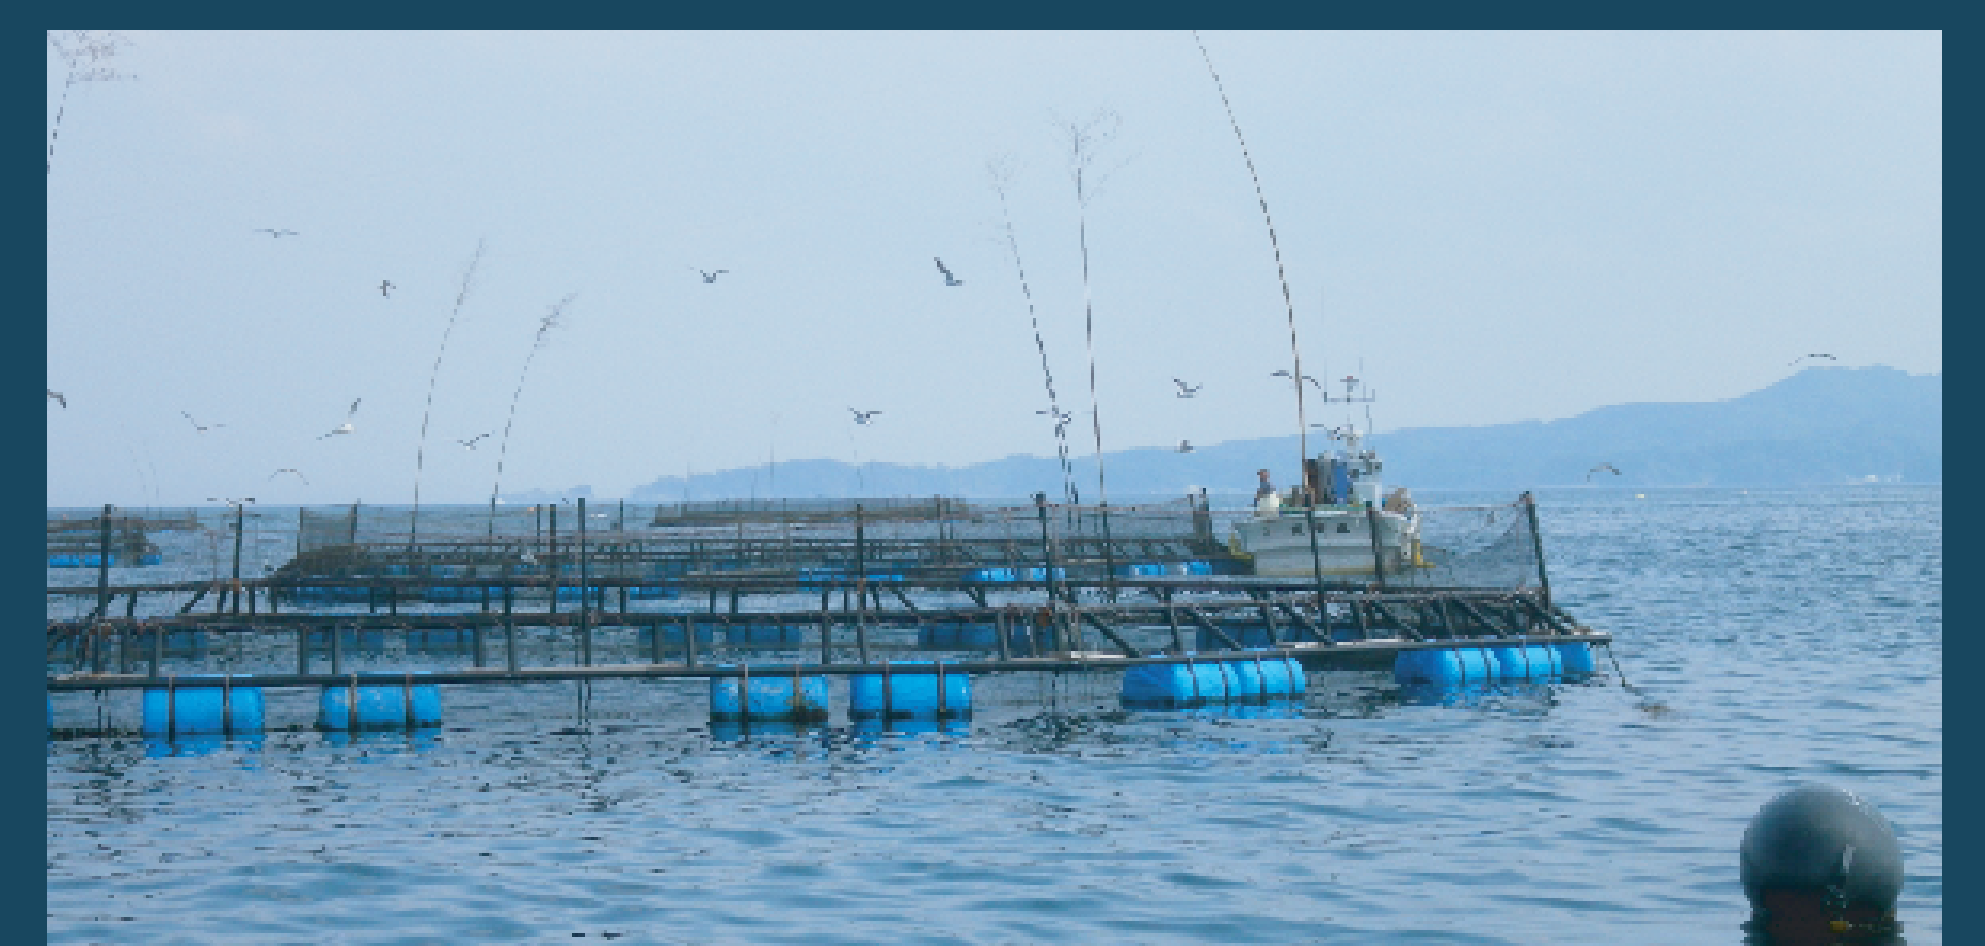
ギンザケ養殖施設 (2012年5月29日撮影)

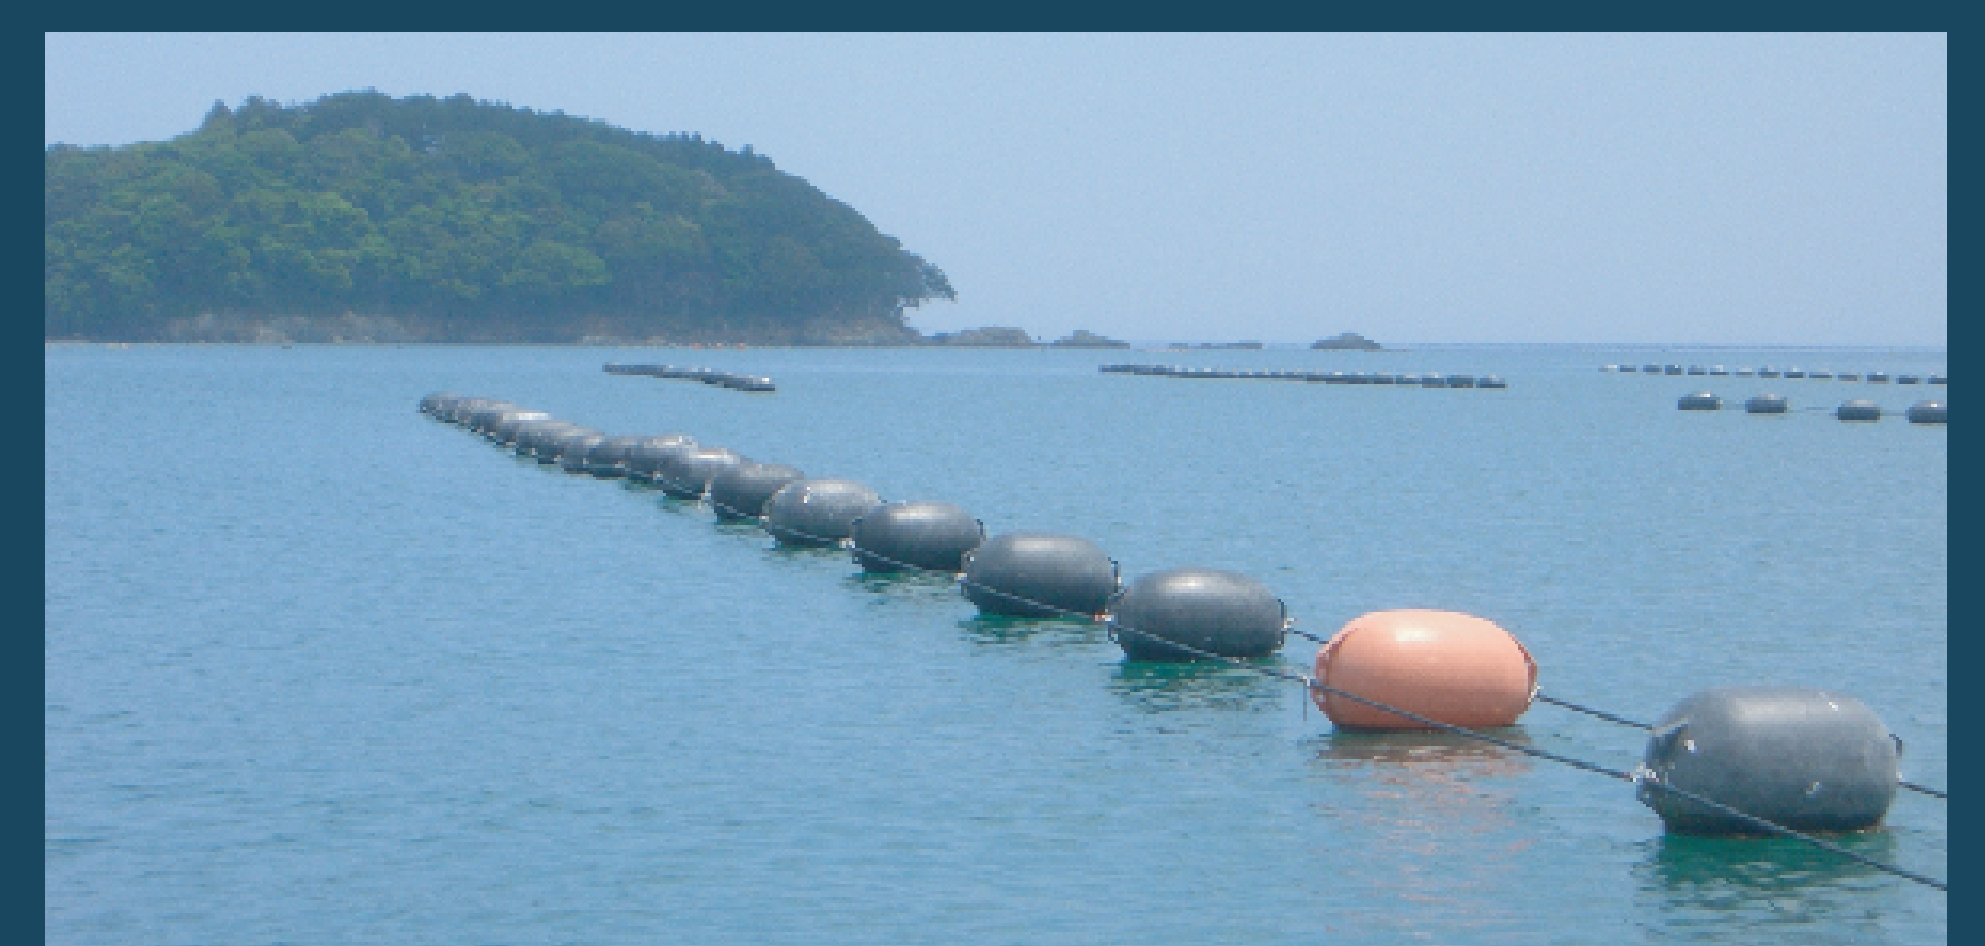
カキ養殖筏 (2012年5月29日撮影)
